Ferroxyl Testkit Test Kit - TK13®

*voor de identificatie van vrij
ijzer volgens ASTM A380*

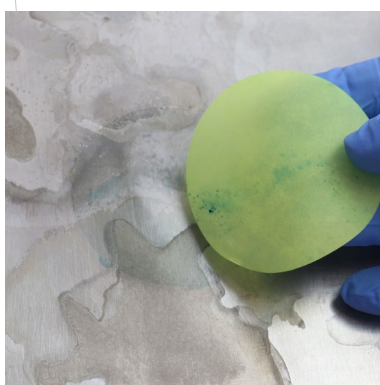
Vrij ijzer op een RVS plaat

De test vloeistof wordt vers aangemaakt en met een druppel flacon op een testpapier, dat op een RVS oppervlak ligt, ruim aangebracht. Binnen een halve minuut kunt u zien of er vrij ijzer aanwezig is, dan is er een duidelijke blauwe kleur op het testpapier te zien.
